大多喜ガス株式会社

## 株式会社ノーリツ製 ガス風呂給湯器の不具合対応について

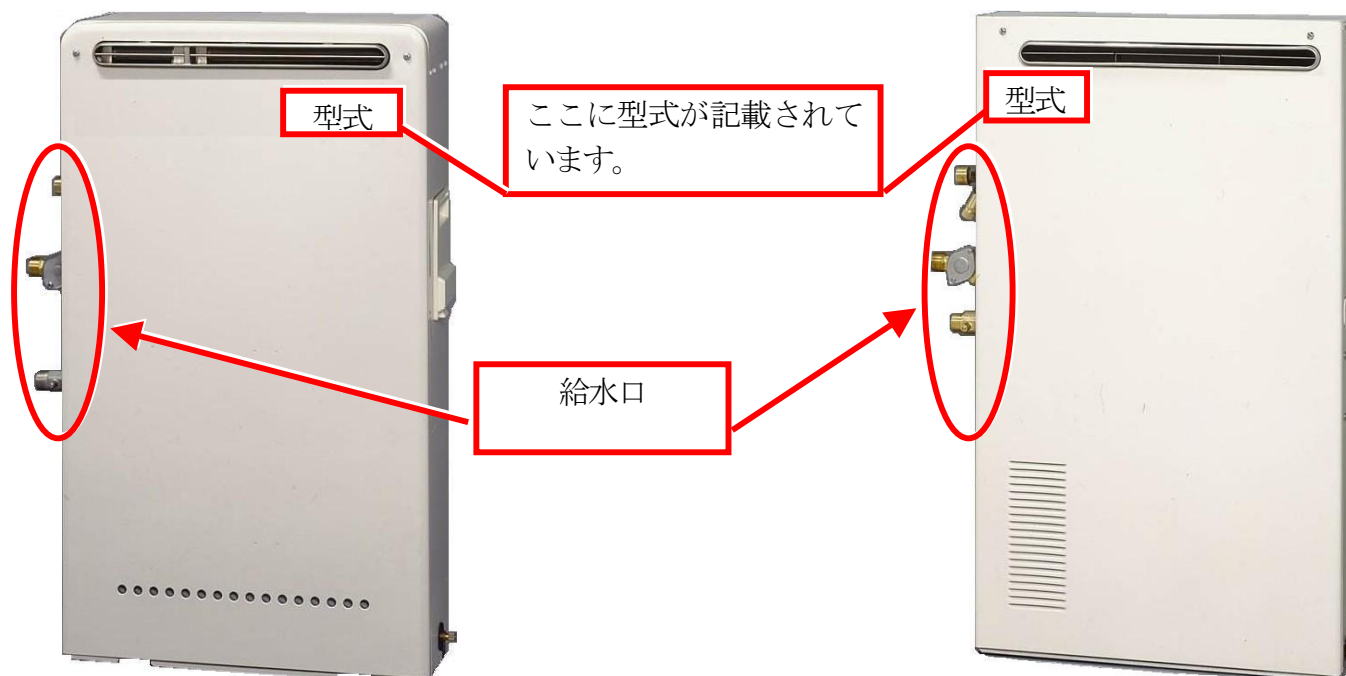
※参考 (給湯器の型式の見分け方)

- ・給水口の脇にも型式が記載されています。
- ・リモコンでは判別できません。
