大多喜ガス株式会社

## 高木産業株式会社製の給湯暖房熱源機をご愛用のお客さまへのお知らせ

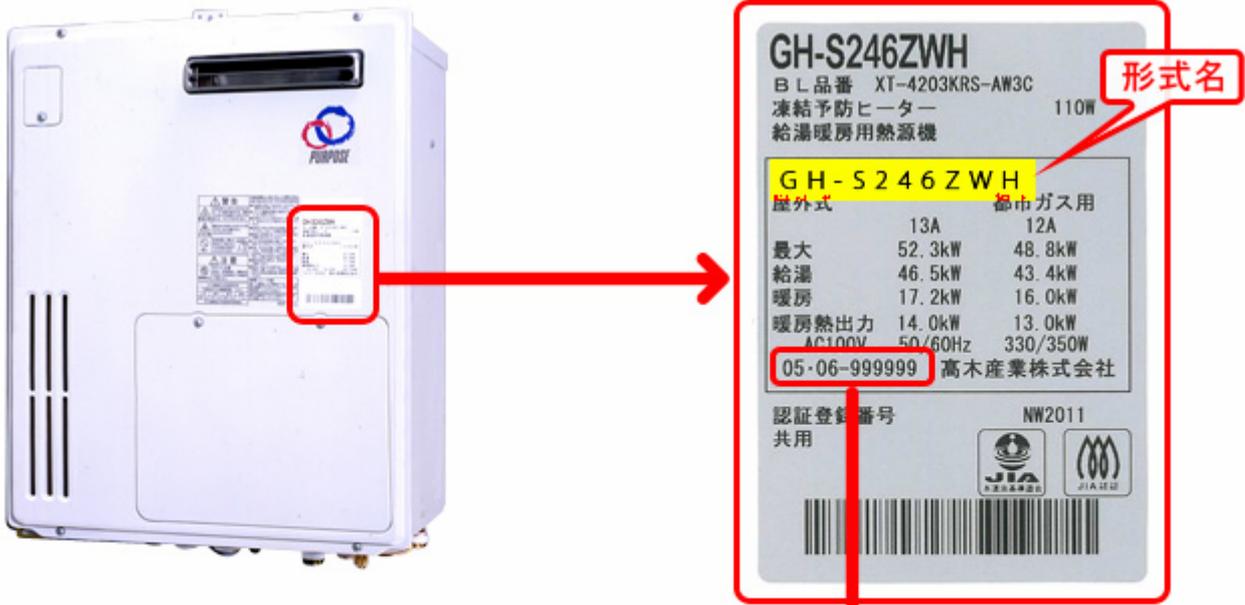
・・・・・・・・・・・・・該当商品の見分け方・・・・・・・・・・・・・

※型式は器具本体正面のプレートに表示されています。

※該当品番の数字の末尾には英数字などの型式名が続きますが、すべて該当製品となります。
