大多喜ガス株式会社

給湯暖房熱源機の不具合発生のお知らせ

1. 対象商品 リンナイ(株)製 給湯暖房熱源機

対象機種型式	HT-4203ARS、KRSシリーズ
	HT-3503KRSシリーズ
	HT-2803KRSシリーズ
	RVD-2001シリーズ
	RVD-2401シリーズ

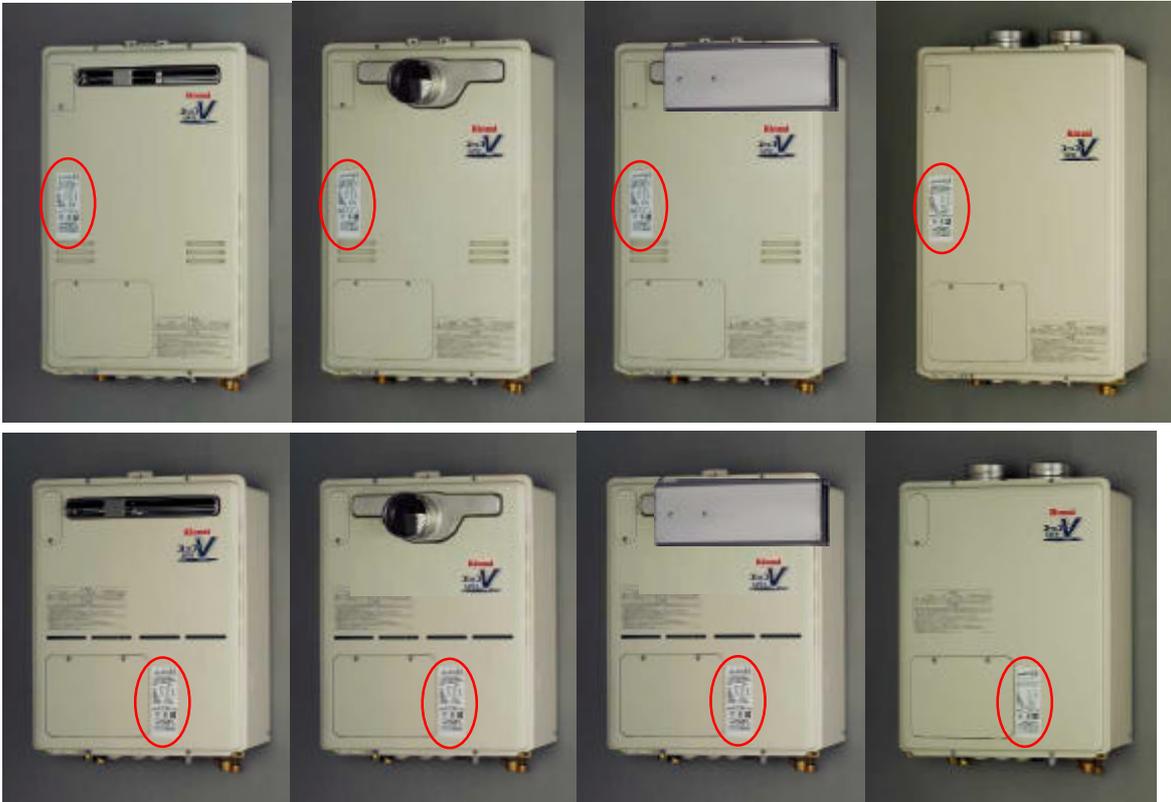
該当機器の外観

機器の正面に貼ってある銘板(下写真の○印)に 機器の型式が記載されています。
下記の 型式 および 製造番号 の両方とも当てはまる機器が該当品です。

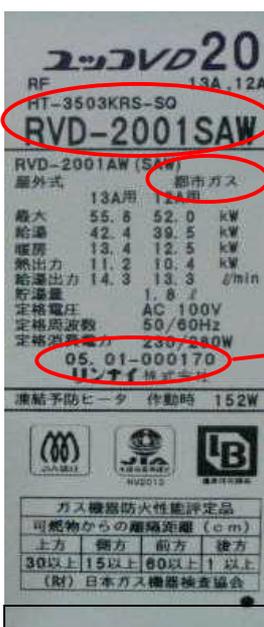
該当品の銘板

【型 式】

【製造番号】(例) 03 . 08 -

↓ ↓
2003年 8月 製造を示します。

03 . 08 ~ 05 . 01 までの機器が該当となります。

(2003年8月 ~ 2005年1月 の製造が対象)
